## Gierzwaluwen en vleermuizen tevreden

### Nieuw dak voor De Speelman moet de regen buiten houden

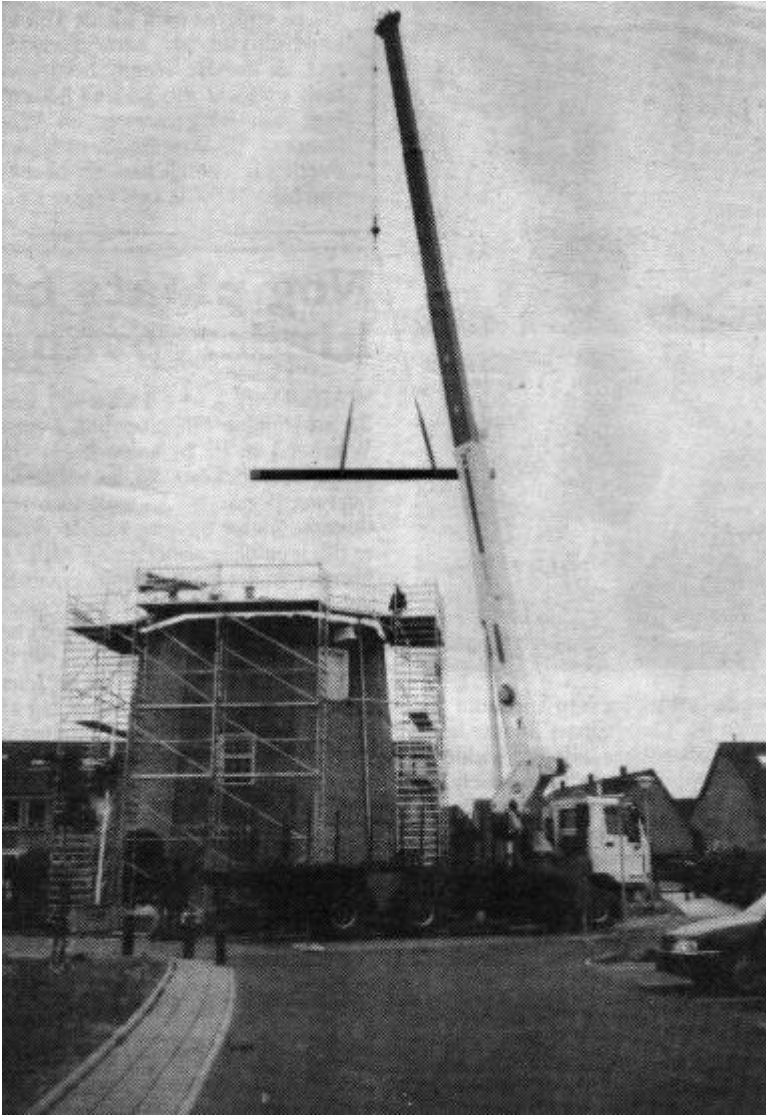
*Eén voor één werden de zware balken omhoog gehesen. (Foto: PR)*

Bovendien schonk de Provinciale Waterstaat Zuid-Holland uit zijn pot een vijftiental zware grenen balken (30 cm dik) die het nieuwe dak moesten gaan dragen. Deze balken zijn tevens de dragers van de meelzolder van de in de toekomst er bovenop te bouwen houten molenbovenbouw. Op de balken, waarvan de koppen tegen inrotten zijn geschermd door zogenaamde loodslabben, kwam een 3 centimeter dikke grenen vloer. Dit deel van de renovatie werd verzorgd door de firma D. Meijer. Rondom de molen werd een steiger geplaatst en op vrijdag 5 juli konden de bewoners van de wijk van een spectaculair schouwspel genieten. Een voor één werden met behulp van een grote kraan de zware balken omhoog gehesen en in de daarvoor bestemde gleuven in de dikke muur ingelaten. Na het aanbrengen
